Prime riflessioni sull'esperienza del terremoto in Abruzzo

Angelo MASI
DiSGG, Università della Basilicata
(angelo.masi@unibas.it)

Di seguito viene riportata una breve nota illustrativa alla presentazione (allegata) svolta in occasione dell'Assemblea Nazionale dei Presidenti degli Ordini degli Ingegneri, tenutasi a Roma lo scorso 9 maggio 2009.

La presentazione contiene alcune prime riflessioni sull'esperienza del terremoto in Abruzzo del 6 aprile 2009. Tutti i dati e le elaborazioni in essa riportati, in particolare per quanto riguarda la stima degli effetti sulle persone e sulle costruzioni, sono aggiornati alla data della suddetta presentazione, ossia al 9 maggio 2009.

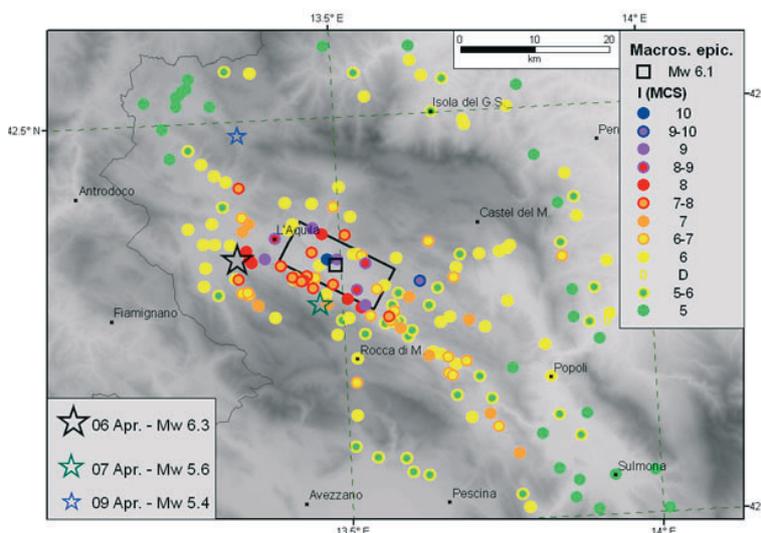
L'evento: mappa delle intensità macrosismiche MCS

Rapporto sugli effetti del terremoto aquilano del 6 aprile 2009
[20.04.2009 - QUEST (QUick Earthquake Survey Team)]

LOCALITÀ	I (MCS)
Onna	10
Poggio di Roio	9-10
Castelnuovo	9
San Gregorio	9
Tempera	9
Villa Sant'Angelo	9
L'Aquila	8-9
Poggio Picenze	8-9
Sant'Eusanio Forconese	8-9
Paganica	8
Roiro Piano	8
Santa Rufina	8
Colle di Lucoli	8
Fagnano Alto	8

Il rapporto preliminare degli effetti macrosismici del terremoto (QUEST 2009) ha individuato come maggiormente danneggiate le località di Onna (grado 10 della scala Mercalli-Cancani-Sieberg MCS), Poggio di Roio (9-10 MCS), Castelnuovo, San Gregorio, Tempera, Villa Sant'Angelo (9 MCS), L'Aquila, Poggio Picenze, Sant'Eusanio Forconese (8-9 MCS), Paganica, Roio Piano, Santa Rufina, Colle di Lucori e Fagnano Alto (8 MCS).

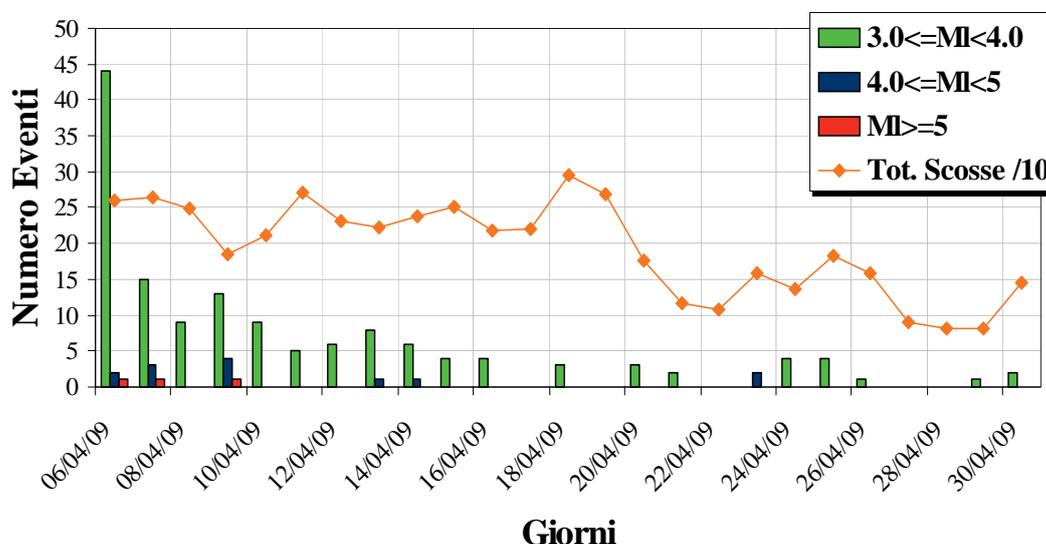
L'evento: sequenza delle magnitudo dal 6 al 30 aprile

Sequenza sismica Aquilano 2009

All'evento sismico principale ($M_l=5.8$) sono seguite numerose repliche con magnitudo locale rilevante. In particolare, due scosse di magnitudo superiore a 5 si sono verificate il 7 aprile ($M_l=5.3$) ed il 9 aprile ($M_l=5.1$). Fino al 9 maggio 2009, gli eventi di magnitudo compresa tra 4 e 5 sono stati in totale 13.

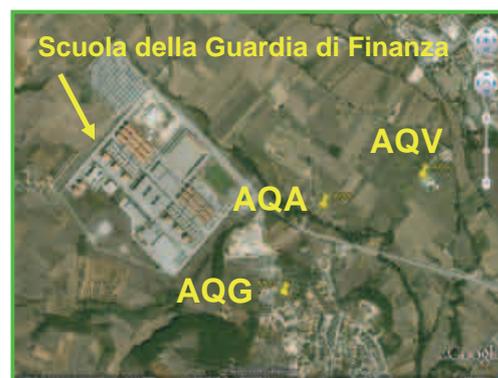
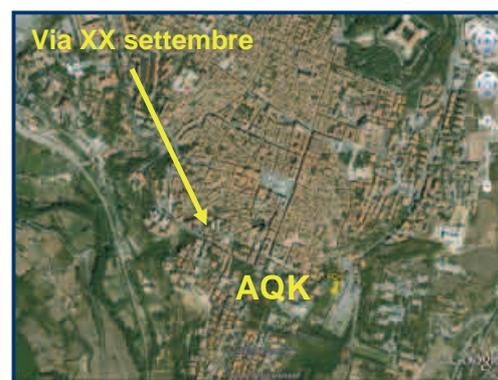
L'evento: le registrazioni della RAN

ID station	PGA [g]		
	X - direction	Y - direction	Z - direction
AQG	0.42	0.43	0.22
AQA	0.39	0.45	0.38
AQP	0.63	0.60	0.42
AQR	0.34	0.34	0.35

ID station	PGV [cm/s]		
	X	Y	Z
AQG	33.59	35.91	9.08
AQA	30.54	24.50	9.45
AQP	36.68	40.48	13.39
AQR	30.24	38.50	14.98

ID station	PGD [cm]		
	X	Y	Z
AQG	7.83	3.80	1.91
AQA	6.35	3.87	1.94
AQP	8.43	4.08	2.52
AQR	7.84	11.87	4.91

L'analisi delle registrazioni della scossa principale, rilevata dalle 4 stazioni RAN più vicine all'epicentro, mostra un valore massimo dell'accelerazione di picco al suolo (PGA), in direzione orizzontale, pari a 0.63g (ossia pari al 63% dell'accelerazione di gravità g). Significative sono anche le accelerazioni registrate per la componente verticale dell'evento (valore massimo $PGA=0.42g$).

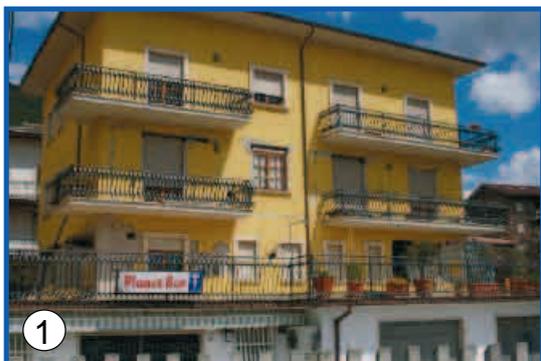
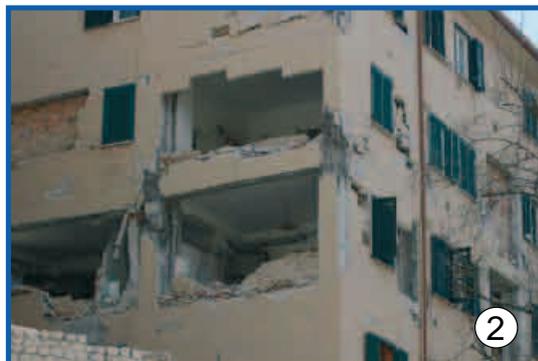
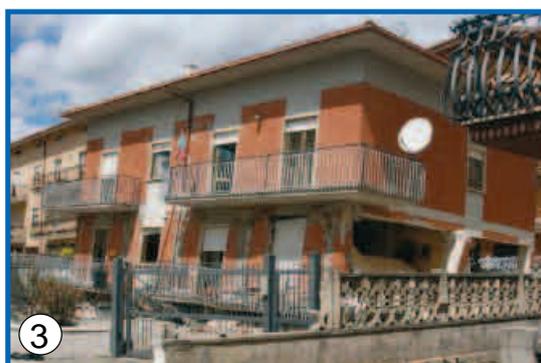
Danni alle strutture in c.a.

- 1) Danno agli elementi non strutturali (tamponature)
- 2) Danno agli elementi strutturali
- 3) Collasso globale (meccanismo di piano)

Come è ben evidente in alcune immagini riportate nella presentazione, l'assenza di staffe nei nodo trave-pilastro e/o il mancato infittimento del passo delle staffe alle estremità degli elementi, possono condizionare molto negativamente il comportamento sismico delle strutture intelaiate in c.a., determinando danni maggiori fino a determinare condizioni di collasso parziale o globale.

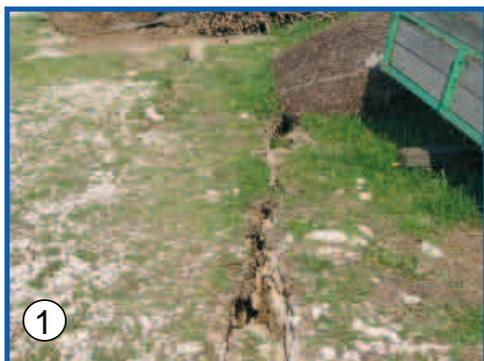
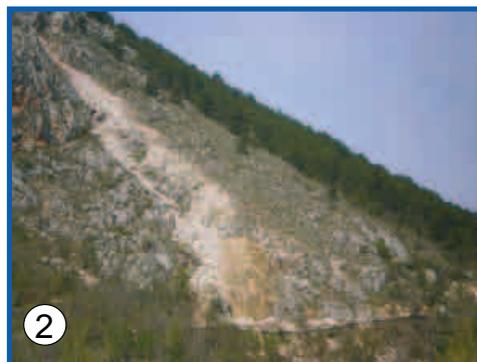
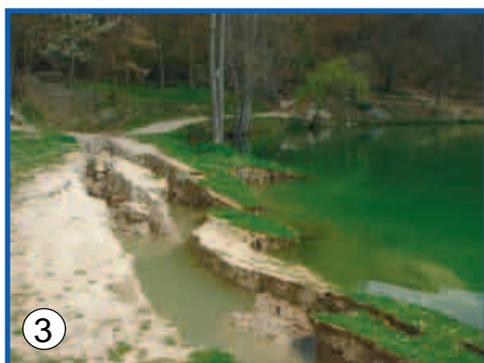
Effetti del terremoto sull'ambiente

- 1) Frattura del suolo
- 2) Deformazione delle sponde di un lago
- 3) Frana in un versante roccioso

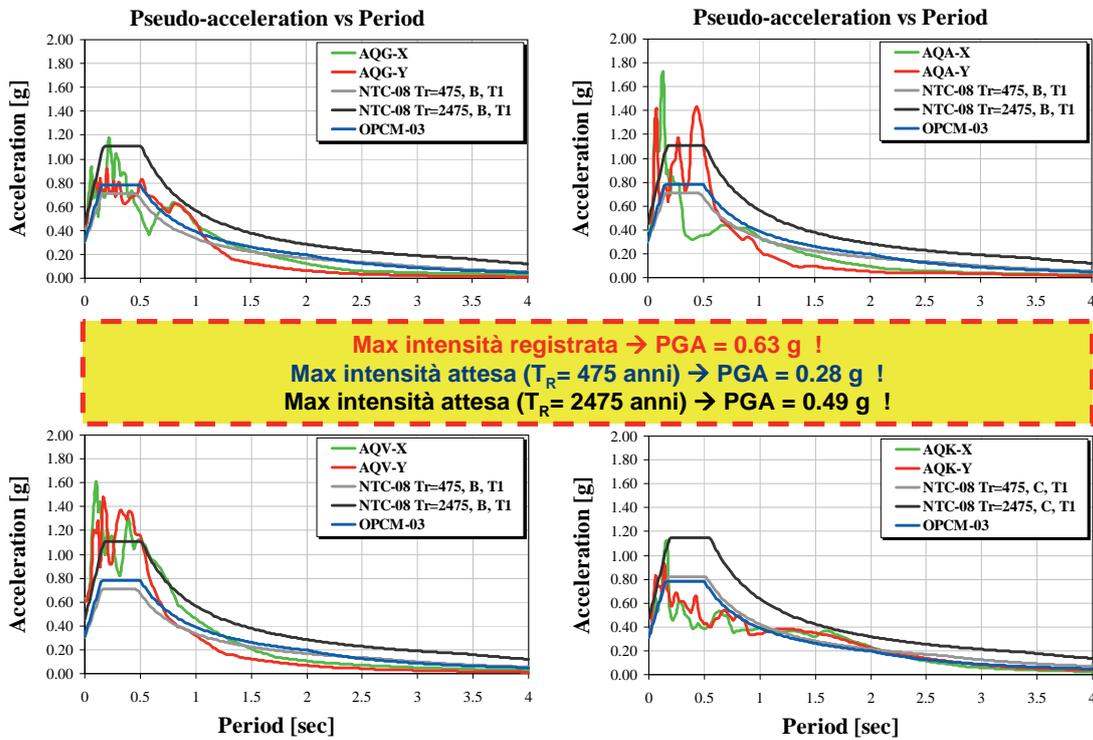
Azioni sismiche registrate vs "attese"

Componenti ORIZZONTALI dell'azione sismica

Il confronto tra le registrazioni disponibili nelle quattro stazioni della rete RAN più vicine all'epicentro (codice stazioni AQQ, AQA, AQV e AQK) con le azioni previste dalle NTC 2008 evidenzia come, in termini di accelerazione di picco al suolo (PGA), il valore registrato è sempre maggiore rispetto a quello atteso per un periodo di ritorno $T_R=475$ anni, ossia del valore di riferimento per la progettazione di opere ordinarie rispetto allo Stato Limite di Salvaguardia della Vita. I valori di PGA risultano confrontabili con quelli attesi per un periodo di ritorno $T_R=2475$ anni (ossia del valore massimo previsto per la progettazione di opere strategiche rispetto allo Stato Limite di Collasso), tranne che per il sito AQV dove, anche per $T_R=2475$ anni, il valore atteso è inferiore a quello registrato.

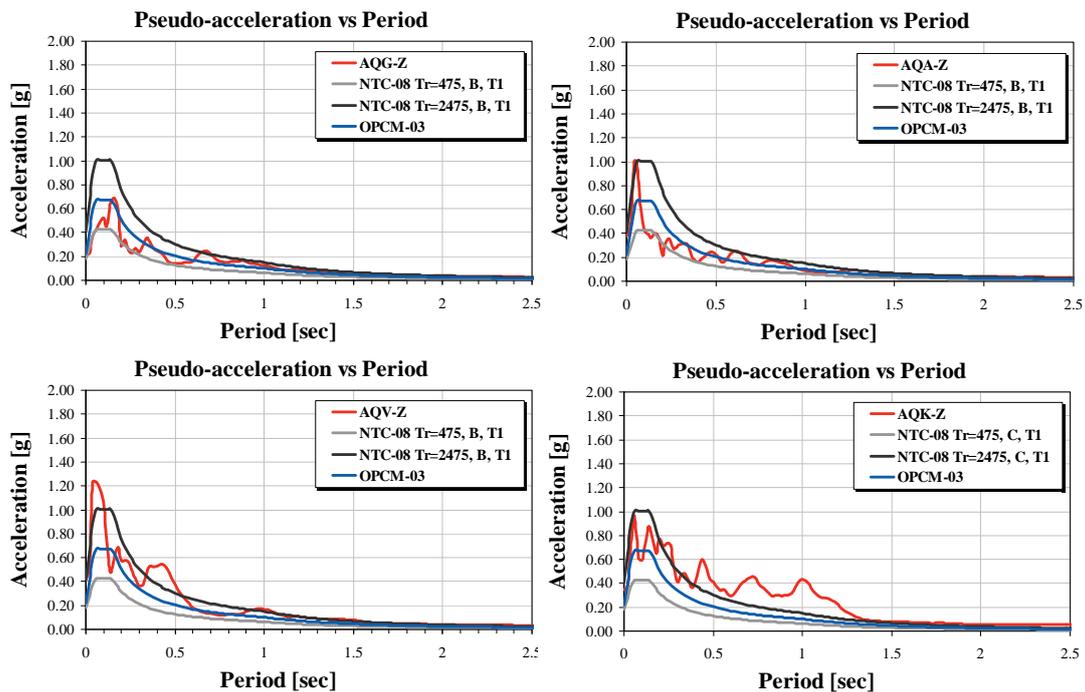
Azioni sismiche registrate vs "attese"

Componenti VERTICALI dell'azione sismica

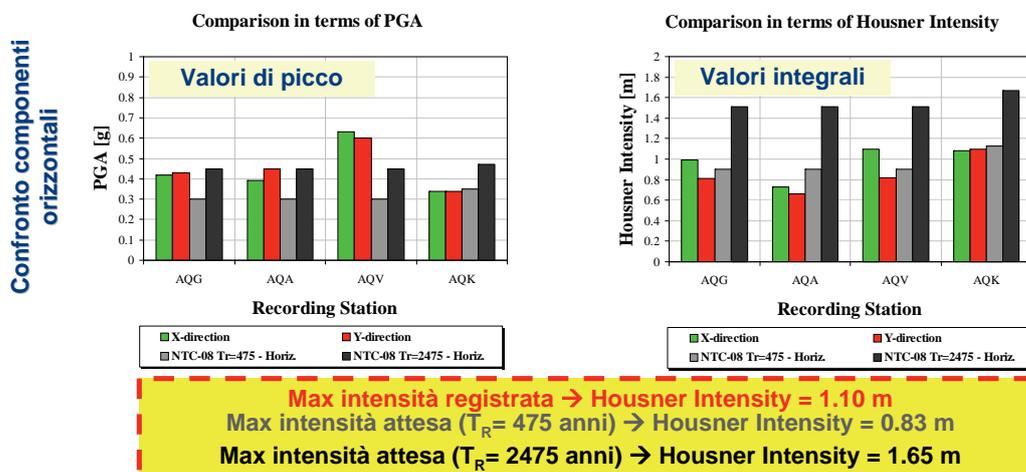
Azioni sismiche registrate vs "attese"

Il confronto in termini di valori di picco della accelerazione al suolo (PGA) mostra che le azioni registrate superano quelle attese (NTC 2008) con periodo di ritorno $T_R=475$ anni e, in un caso, anche con $T_R=2475$ anni.

Considerando un parametro integrale come la Housner Intensity (HI), che meglio rappresenta il potenziale distruttivo di un evento sismico (*), emerge che le azioni registrate superano ancora quelle attese con $T_R=475$ anni ma non quelle $T_R=2475$ anni.

In alternativa ad un parametro di picco come la PGA, è stato considerato anche un parametro integrale come la Intensità di Housner HI (area sottesa allo spettro in pseudovelocità calcolato al 5% di smorzamento nell'intervallo di periodi 0.2-2 secondi), che rappresenta più efficacemente della PGA il potenziale distruttivo di un evento sismico (Masi et al., 2009). Il confronto in termini di HI mostra che le azioni registrate, in alcuni casi, superano ancora quelle attese per $T_R=475$ anni, ma non quelle per $T_R=2475$ anni.

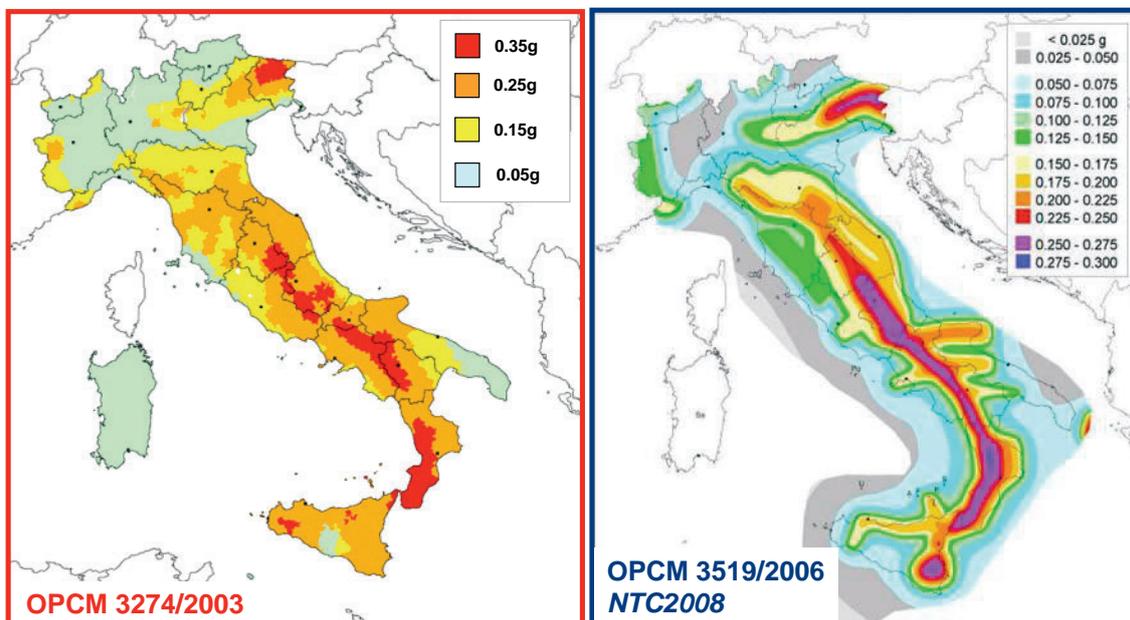
Pericolosità e Classificazione Sismica

Valori dell'accelerazione massima al suolo con probabilità di eccedenza del 10% in 50 anni riferita a suoli rigidi: **PGA ($T_R = 475$ anni)**

Con riferimento al tema della riclassificazione sismica del territorio nazionale (valori convenzionali delle azioni sismiche di progetto), viene riportato un confronto tra le azioni sismiche previste dalla classificazione per zone (OPCM 3274/2003 e succ. mod.) e dalla classificazione "puntuale" (NTC 2008), in tutte le città italiane capoluogo di provincia. Emerge come le prime siano generalmente superiori, a volte anche con scarti rilevanti, ad eccezione di un numero limitato di casi agevolmente individuabili confrontando le due mappe riportate nella presentazione.

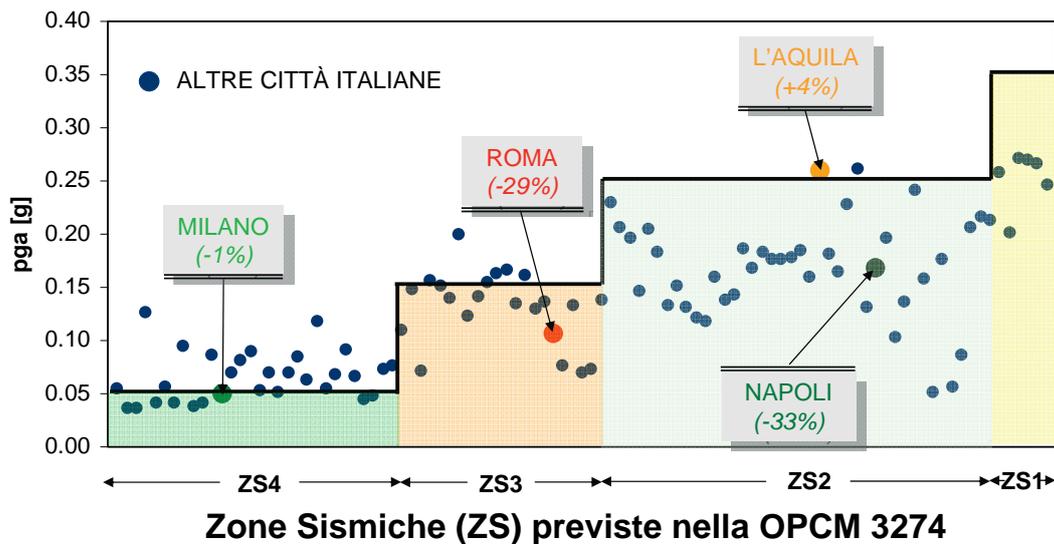
Azioni sismiche: OPCM3274 vs NTC2008

Valori delle intensità sismiche di progetto per i capoluoghi di provincia italiani: PGA ($T_R=475$ anni)

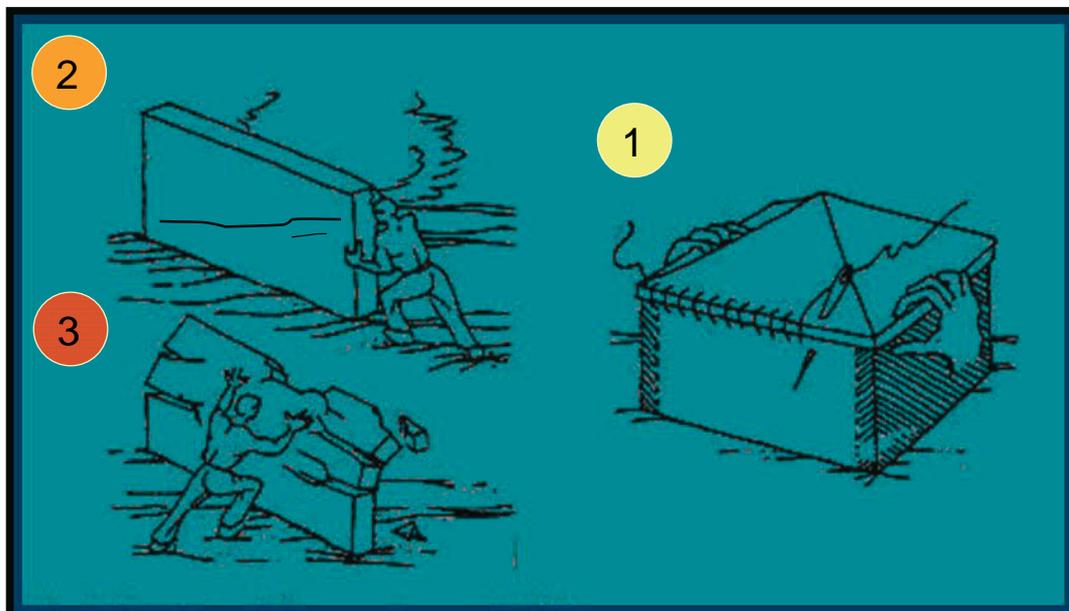
La vulnerabilità delle strutture in muratura

IL COMPORTAMENTO "SCATOLARE" (1)

COLLASSO NEL PIANO (2) E FUORI DEL PIANO (3) DELLE PARETI

Le pareti delle strutture in muratura, che per le caratteristiche dei loro componenti sono tipicamente poco o per nulla resistenti a trazione, offrono una resistenza molto limitata per azioni che tendono a ribaltarle "fuori dal piano" ed, al contrario, una più elevata capacità resistente per azioni che le sollecitano "nel proprio piano". In genere, quindi, una costruzione in muratura sarà tanto meno vulnerabile alle azioni sismiche quanto più la configurazione strutturale sarà in grado di attivare la resistenza nel piano delle murature di cui è composta.

È possibile individuare un comportamento ideale in cui i maschi murari sono ben ammortati tra loro e resi collaboranti da un solaio rigido (comportamento scatolare). Un elemento, frequentemente osservato negli edifici in muratura presenti a L'Aquila, che riduce la vulnerabilità delle costruzioni in muratura, specie in presenza di strutture con volte, è la catena, in quanto riduce la possibilità che si attivi il meno favorevole meccanismo di collasso delle pareti per azioni fuori dal proprio piano.

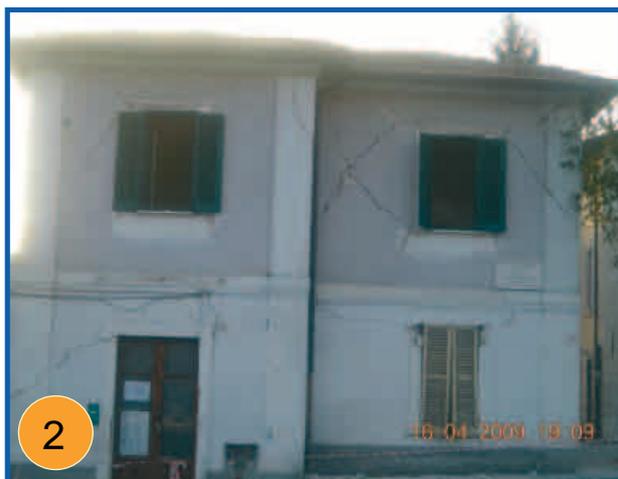
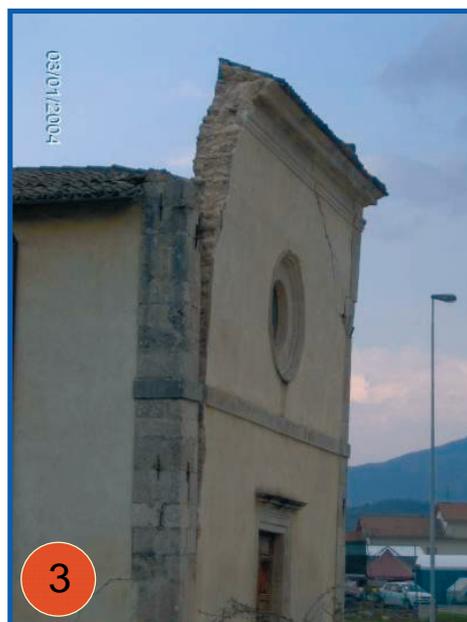
La vulnerabilità delle strutture in muratura

ESEMPI DI COLLASSO NEL PIANO (2) E FUORI DEL PIANO (3) DELLE MURATURE

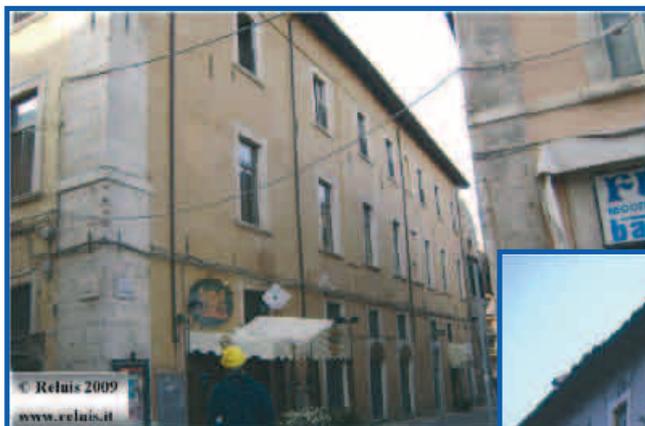
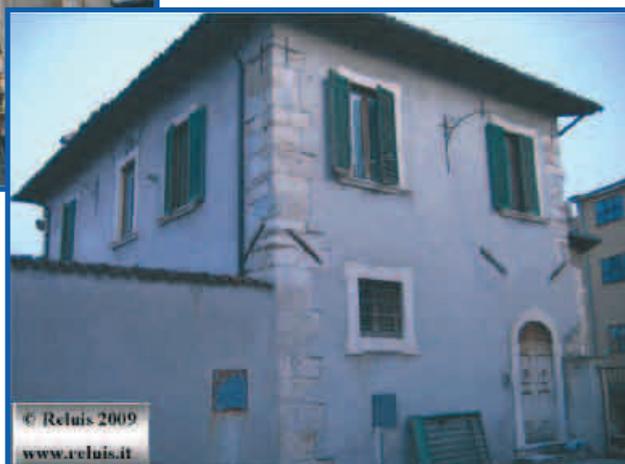
IL RUOLO DELLE CATENE

Le catene limitano - se ben realizzate ed efficienti - il collasso fuori del piano delle murature.

Emerge una ampia diffusione di tali elementi negli edifici - meno danneggiati - del centro de L'Aquila.

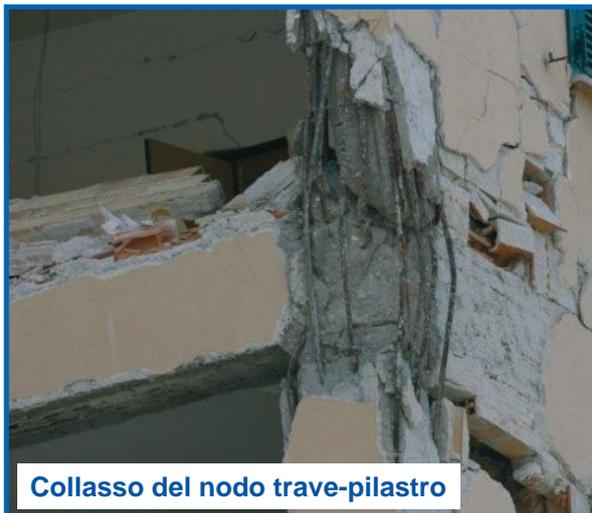
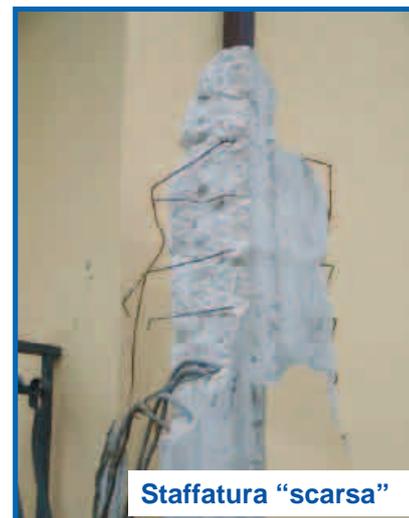
IL “PARTICOLARE” ... FONDAMENTALE !

I particolari costruttivi hanno un ruolo determinante per ottenere buone prestazioni sismiche.

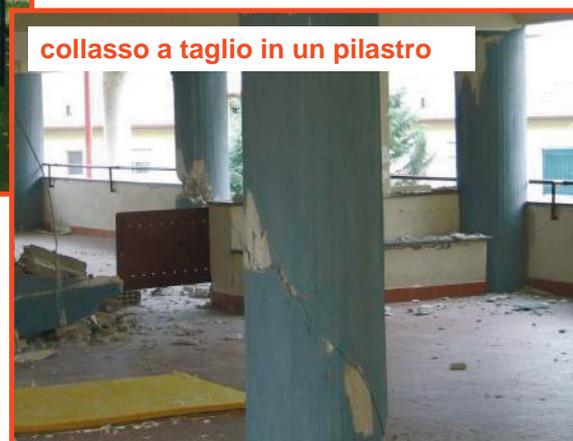
La Gerarchia delle Resistenze (Capacity Design)

La progettazione effettuata secondo regole di *capacity design* consente di evitare crisi di tipo fragile in modo da ottenere un comportamento sismico globale più favorevole (dissipativo e duttile).

- la crisi nelle travi preceda quella dei pilastri (travi deboli – pilastri forti);
- la crisi per flessione preceda quella per taglio

In assenza di regole di gerarchia delle resistenze, gli elementi di una struttura vengono progettati solo in funzione delle sollecitazioni indotte dai carichi. Ciò può dar luogo, ad esempio, a strutture in cui le travi posseggono una capacità resistente maggiore rispetto ai pilastri. In tal modo, un eventuale meccanismo di collasso interesserebbe i pilastri che sono elementi intrinsecamente meno duttili delle travi. Al contrario, per ottenere un buon comportamento sismico, ossia che consenta di dissipare in modo efficace l'energia indotta dallo scuotimento sismico, è opportuno attribuire ai diversi elementi strutturali una resistenza relativa determinata seguendo semplici criteri di gerarchia delle resistenze, in modo da determinare, ad esempio, un più favorevole comportamento a "travi deboli e pilastri forti".

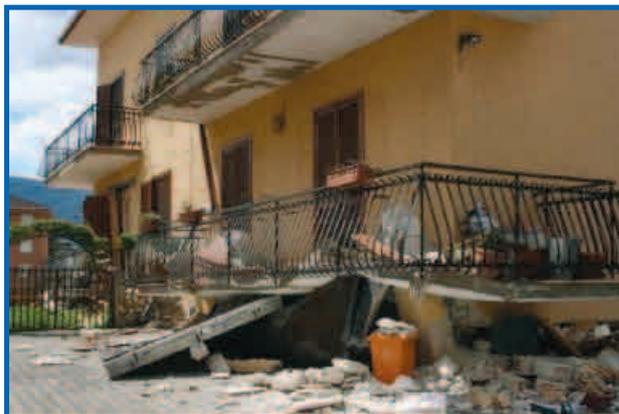
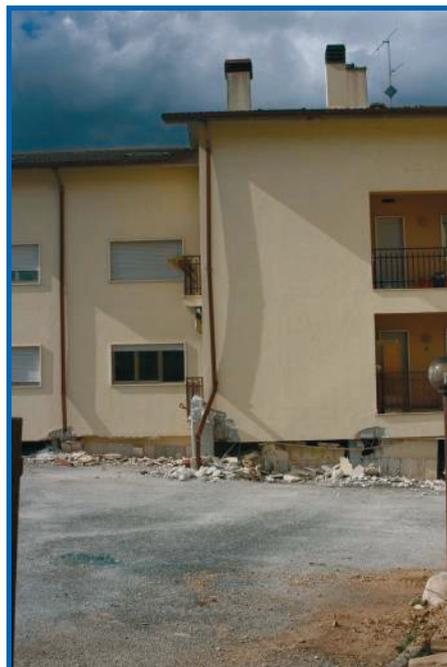
IL PIANO "SOFFICE"

La presenza di un piano caratterizzato da ampie aperture o assenza delle tamponature determina un punto di debolezza per la struttura che può comportare un collasso di piano, prematuro e fragile

Con riferimento ad alcuni casi di danneggiamento osservati, la presentazione evidenzia anche la vulnerabilità delle strutture in c.a. caratterizzate da ampie aperture o dalla mancanza delle tamponature ad un piano dell'edificio, in particolare al piano terra (pilotis). In queste circostanze negli elementi resistenti di tale piano si concentra un'elevata domanda di duttilità che può provocare il collasso prematuro e fragile della struttura.

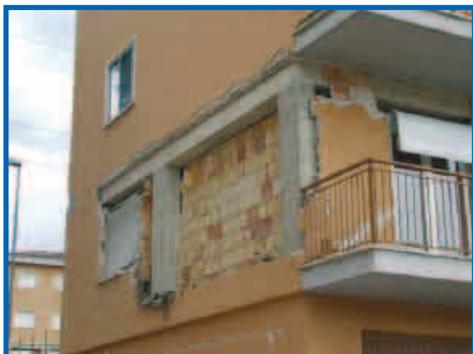
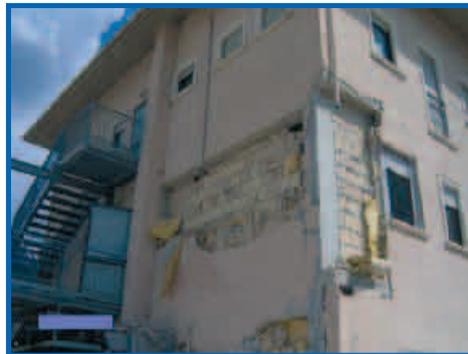
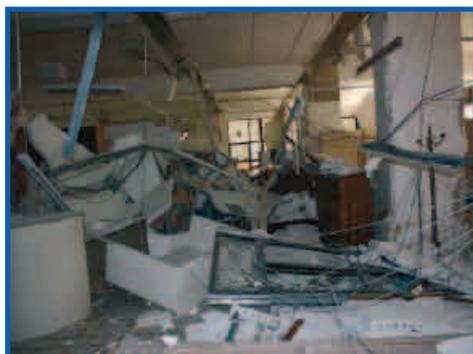
IL DANNO NON STRUTTURALE

Il danneggiamento degli elementi non strutturali (tamponature e/o tramezzi) rende inagibile l'edificio e può comportare gravi conseguenze sul piano sociale ed economico, in particolare nel caso di strutture strategiche (es. ospedali) ed a rischio rilevante in caso di collasso (es. scuole).

La breve descrizione di altre tipologie di danneggiamento mostra i danni rilevanti, dunque la vulnerabilità, degli elementi non strutturali (tamponature, controsoffitti, ecc). La progettazione e l'esecuzione di questi elementi viene in genere sottovalutata, tuttavia il loro danneggiamento può comportare la perdita di funzionalità della struttura, elemento molto importante in caso di opere strategiche come gli ospedali, oltre che conseguenze gravi sulla incolumità fisica delle persone ed elevati costi di riparazione.

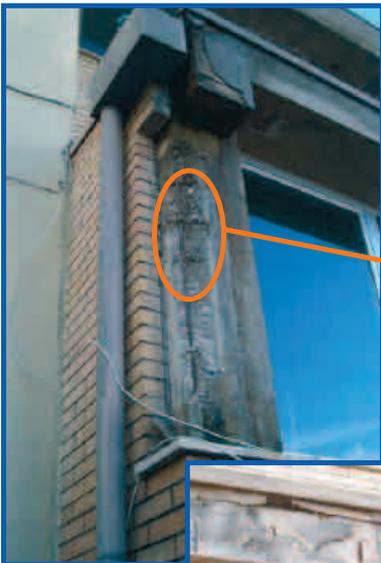
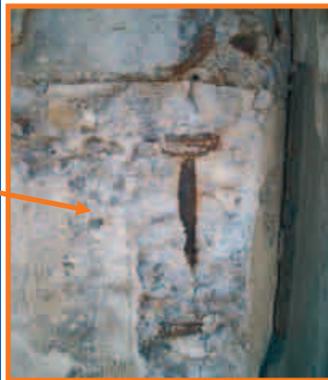
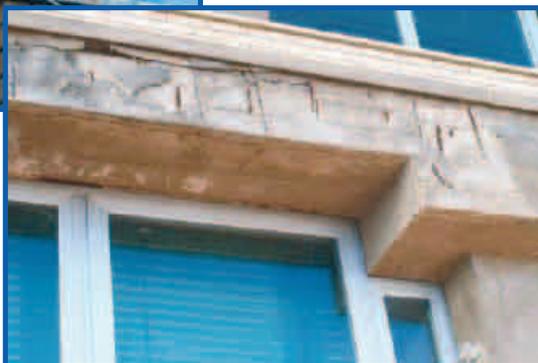
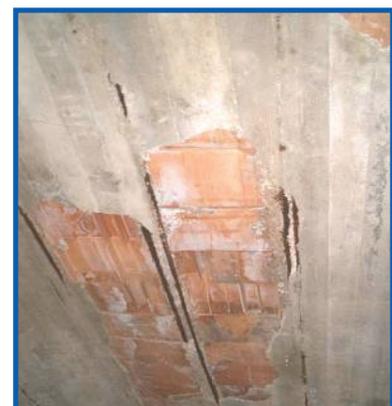
Il cemento armato non è eterno: la manutenzione

Esempi di degrado del calcestruzzo affiancati da fenomeni di ossidazione nelle barre di armatura (immagini da edifici non abruzzesi)

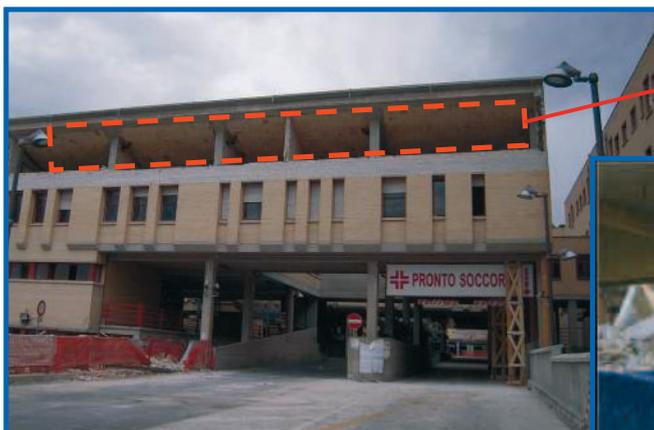
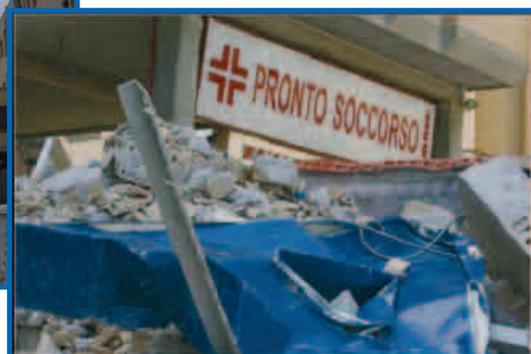
In alcuni casi la condizione di operatività (non richiesta dalle vecchie norme tecniche) non è stata garantita per il verificarsi di danni di tipo non strutturale.

tamponatura crollata

Con sistemi costruttivi “tradizionali” il danno non strutturale è pressoché inevitabile in occasione di terremoti particolarmente violenti.

Il problema può essere risolto efficacemente adottando tecniche “innovative” di protezione sismica, consentite in modo ordinario nelle nuove Norme Tecniche, come l'**isolamento sismico**.
